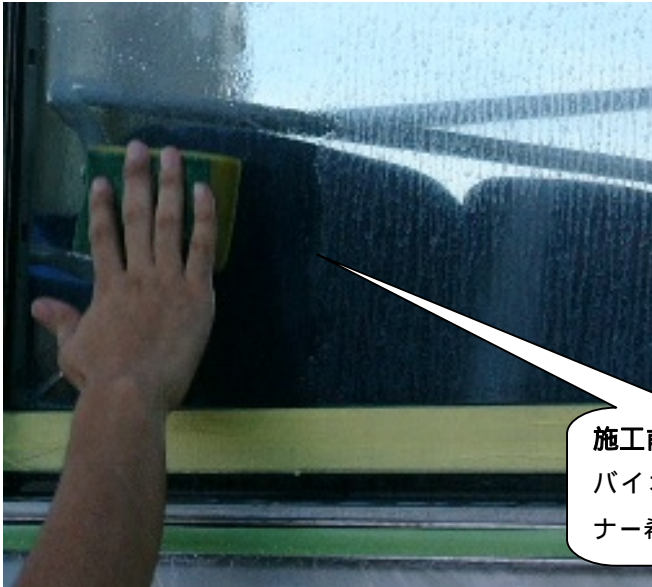
施工前テスト施工
バイオガラスクリー
ナー希釈等の判断

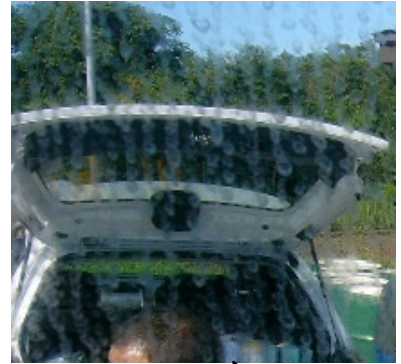
施工前：サイドガラス中
から外を見る

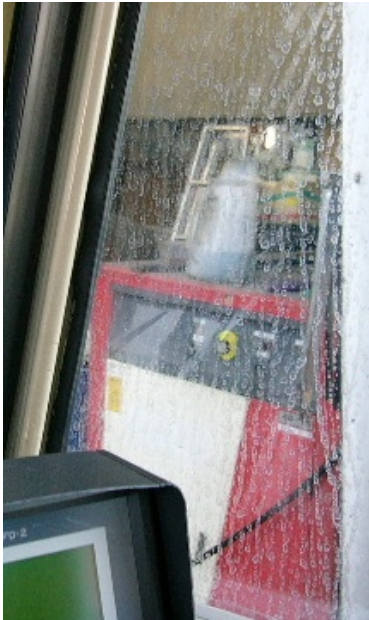
施工前：かなり加水分解進行の状態。

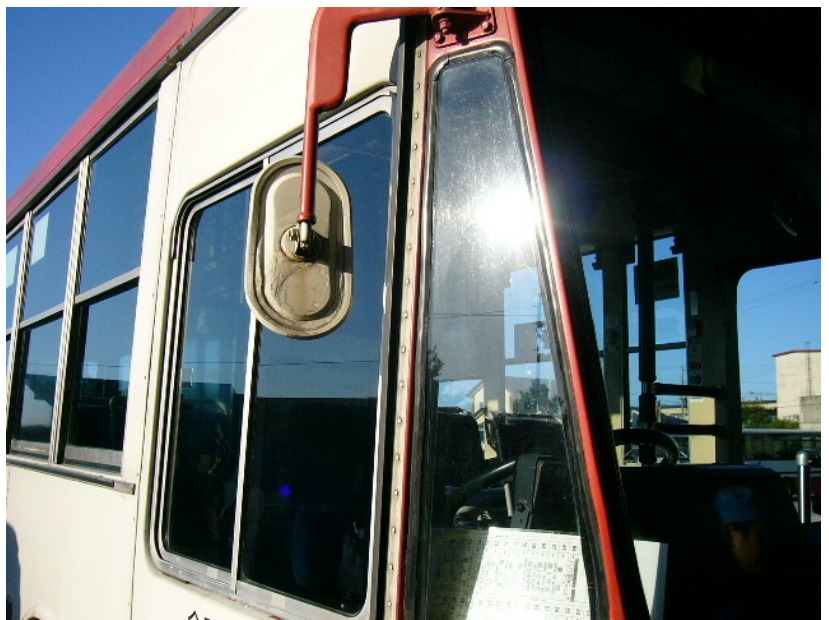
サイドガラス上部は、光が当たると加水分解の後が見られる。

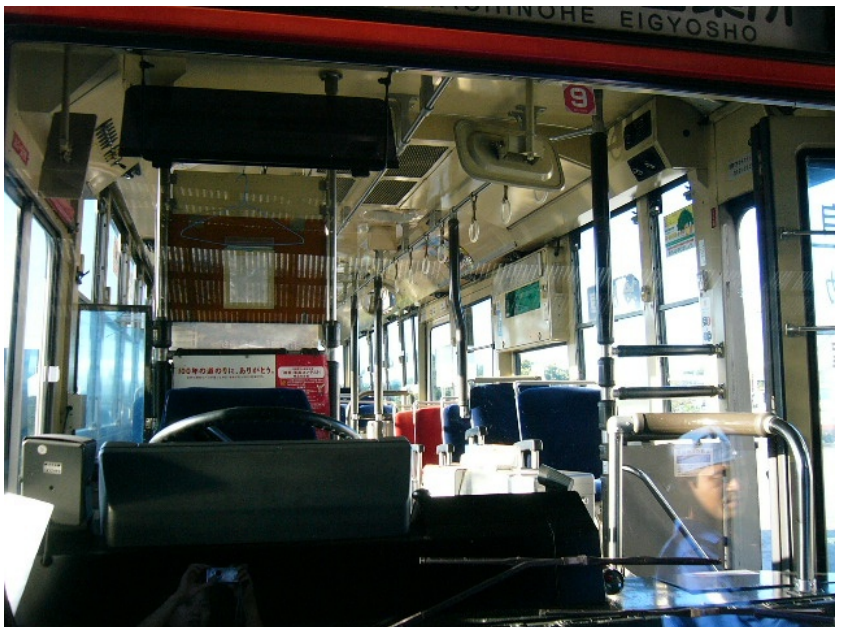
フロントガラス施工後
サイドガラス施工と異なり
乱反射がおきない
フロント施工法により
リニューアル
