車両窓ガラス鱗状痕の除去

ジェイアール四国メンテナンス 安藝 嘉三

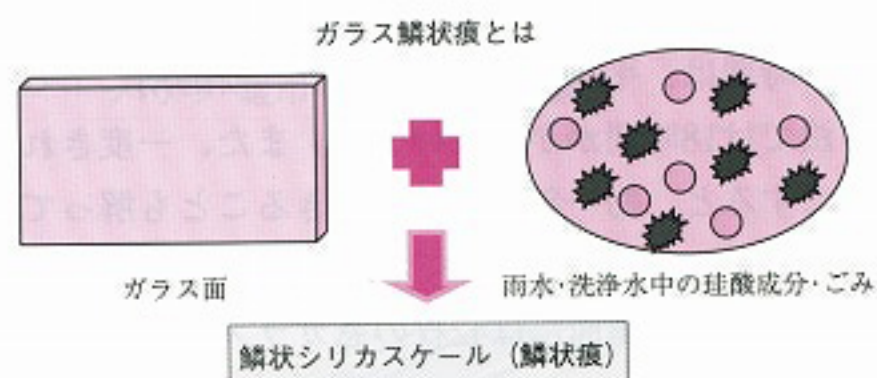
最近車両の窓ガラスに、非常に取れにくい沈着性の汚れが発生し、しかもそれが見苦しい程度まで進行しています。これらは、洗剤による洗浄後、水中のカルシウム分がシュウ酸と結合し、水溶性のシュウ酸カルシウムを作り、これが車体面上やガラス面上に残ると言われています。窓ガラスの外側表面に不明の白色または、淡黄色の斑点状不規則模様の汚れが沈着するのが見られます。これ

らの汚れは、各種の洗剤・塩酸・クレンガー等は全く効果を示さず、時間と共に汚れが進行しました。この汚れの原因は、洗浄すすぎに使用した水中のケイ酸分が、ガラス表面に残留した状態で乾燥し、表面に固形のケイ酸となって強固に付着したものです。

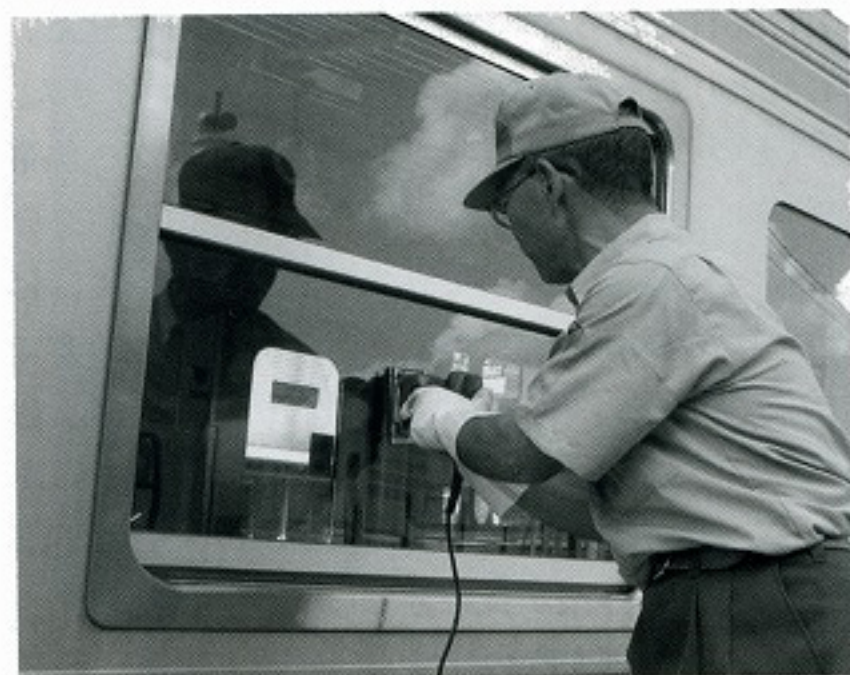
- (1) ミニサンダーによる作業

徳島運転所所属1000型車両40両の鱗状痕除去作業の方法は
