東北新幹線車輻ガラス・シリカ除去施工

作業状況について

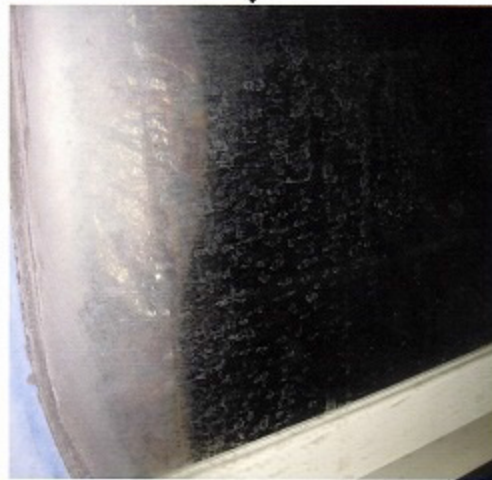
バイオガラスクリーナ施工(A)

作業A及び作業B共に汚れている
ガラスを濡れた布で拭き取った状態
です。

施工前

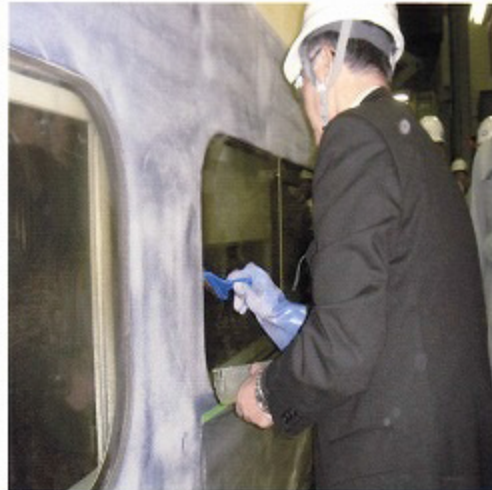
バイオガラスクリーナ作業(A)は溶剤
を刷毛に浸して万遍に塗ります。

施工中

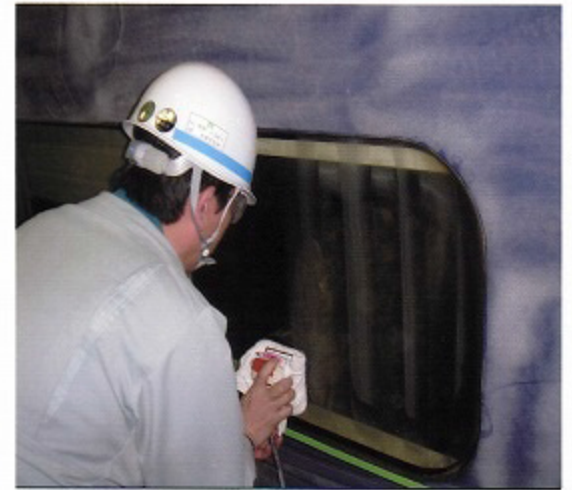
現在の作業状況(B)はサンダーを
使用して研磨します。

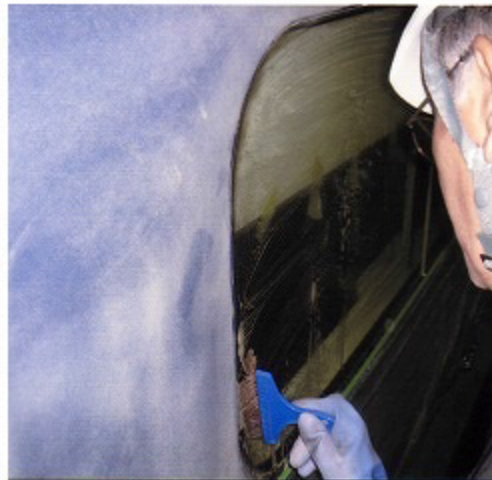
バイオガラスクリーナ施工(A)は万遍
に塗ったあと角や隅々を刷毛で塗り
ます。

施工中

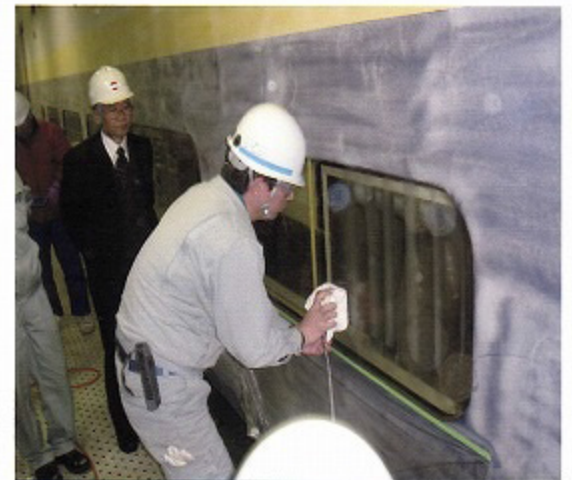
現在の作業状況(B)は一回目を終了
した部分を拭き取り再度研磨剤を塗り
サンダーを使用して磨きます。

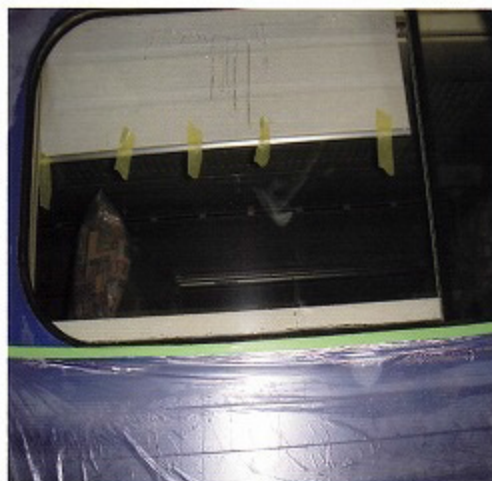
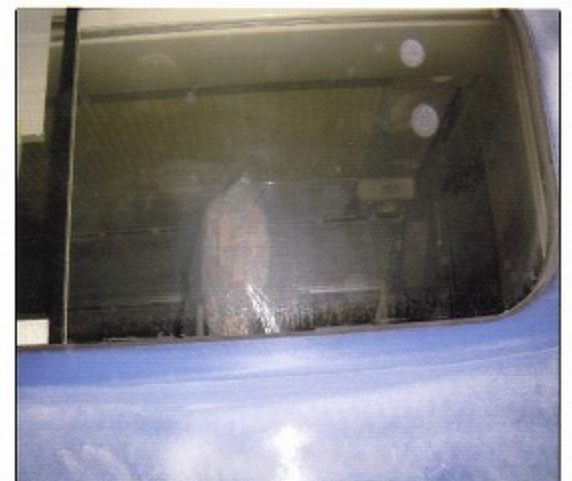
現在の作業状況(B)もバイオガラス
クリーナ作業(A)もC迄の作業を終了
して拭き取って完了した状況です。

現在の作業状況(B)の作業時間5分
バイオガラスクリーナ施工(A)が
1分で作業を終了しました。 施工後
