## ガラス R&C

### 施工前後比較

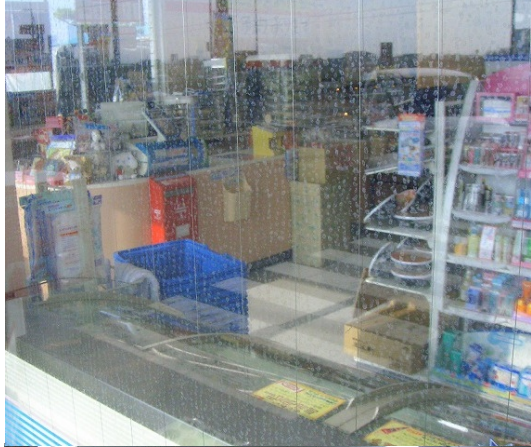
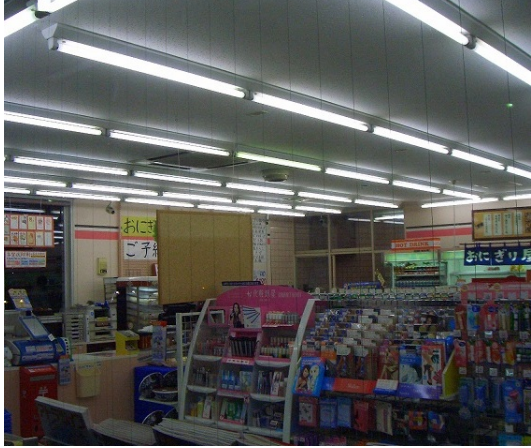
加水分解でガラスが凹凸の部分の完全修復は不可能ですが、スケールを取り除きコーティング剤を埋め込んでいますので透明感が出て水垢も付きにくい状態です。

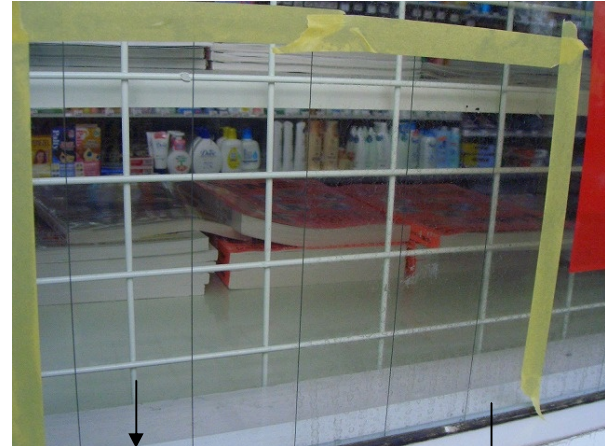
スケール除去後磨いた状態。

第一工程表面のスケールを落とした状態。  
軽度の場合は第一工程で除去できる。

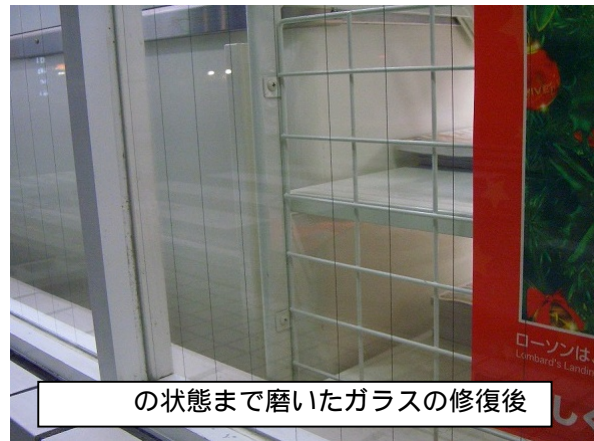
の状態まで磨いたガラスの修復後

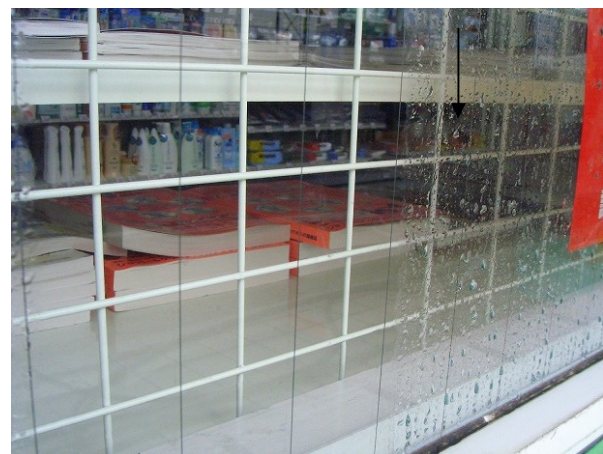
水をかけスクイジーで水切りをしていただくだけで施工後のガラスの状態を保つことができます。水切りも以前より楽です。
